Διάβρωση κάτω από μόνωση

Ιούλιος 2019

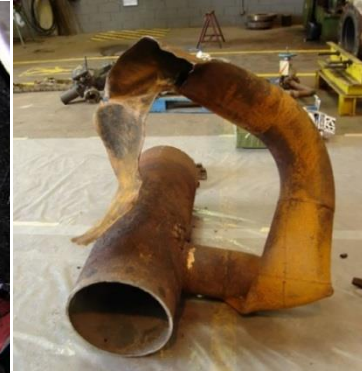
Σε μία εγκατάσταση συνέβη μια καταστροφική αστοχία μιας 8” μονωμένης χαλύβδινης γραμμής, που περιείχε μη διαβρωτικό πυρολυμένο αέριο (~ 40% αιθυλένιο). Το συμβάν ξεκίνησε από μια διαρροή από μια πολύ μικρή οπή, που έγινε αντιληπτή από χειριστές. Η γραμμή αστόχησε, ενώ γινόταν απομόνωση και αποσυμπίεση. Ευτυχώς η γραμμή ‘δίπλωσε’ όπως αστόχησε, πράγμα που περιορίσε το μέγεθος της διαρροής. Δεν υπήρξαν τραυματισμοί.

Η γραμμή ήταν 30 ετών. Ήταν σε διεργασία αναγέννησης, όπου οι συνθήκες εναλλάσσονταν ανάμεσα σε 3 διαφορετικές θερμοκρασίες:

- Κανονική λειτουργία στους -17 °C
- Αναγέννηση στους 220 °C
- Αναμονή σε θερμοκρασία περιβάλλοντος.

Αυτές οι εναλλαγές στη θερμοκρασία λειτουργίας προκαλούσαν συμπίκνωση της υγρασίας από την ατμόσφαιρα, στο εξωτερικό μέρος της σωλήνωσης και επανεξάτμιση. Αυτή είναι μια πολύ γνωστή, υψηλής επικινδυνότητας, κατάσταση που οδηγεί σε διάβρωση κάτω από μόνωση (CUI). Μπορεί να μην γίνει εύκολα αντιληπτή, αν η ομάδα μηχανικής ακεραιότητας δε γνωρίζει την εναλλαγή των λειτουργικών συνθηκών.

- Να αντιλαμβανόμαστε ποιος εξοπλισμός είναι πιο ευαίσθητος σε διάβρωση κάτω από μόνωση. Μερικά παραδείγματα περιλαμβάνουν χαλύβδινες σωλήνες, γραμμές σε κρύα ή εναλλασσόμενη διεργασία και γραμμές που περιέχουν διαβρωτικό ρευστό. Οι ειδικοί διάβρωσης μπορούν να μας παρέχουν πληροφορίες ώστε να μας βοηθήσουν να κατανοήσουμε τις περιπτώσεις διάβρωσης κάτω από μόνωση στη μονάδα μας.

- Όταν περπατάμε μέσα στις μονάδες, να ψάχνουμε για φθαρμένες μονώσεις, φθαρμένα περιβλήματα (jackets) ή παρεμβύσματα, όπου το νερό μπορεί να εισέλθει. Αυτές οι περιοχές πρέπει να επιθεωρούνται και η μόνωση πρέπει να επισκευάζεται.

- Αμέσως να αναφέρουμε τις όποιες ενδείξεις διαρροών παρατηρούμε. Να ψάχνουμε για ενδείξεις υγρού μέσα στο jacket της μόνωσης, όπως στάλας ή λιμνάζοντα υγρά (ακόμα και όταν το service μας είναι μόνο νερό), αποχρωματισμούς, κηλίδες σκουριάς και φουσκάλες. Να επανερχόμαστε ώστε να βεβαιωνόμαστε ότι η διαρροή επιδιορθώθηκε εγκαίρως.

- Αν η μόνωση αφαιρεθεί κατά τη συντήρηση ή επισκευή, να χρησιμοποιήσουμε αυτή την ευκαιρία για έλεγχο του εξοπλισμού για σημάδια διάβρωσης. Επίσης, να θυμόμαστε ότι η εργασία δεν έχει ολοκληρωθεί μέχρι να αντικατασταθεί η μόνωση.
