## Korrosion under isolering

juni 2019

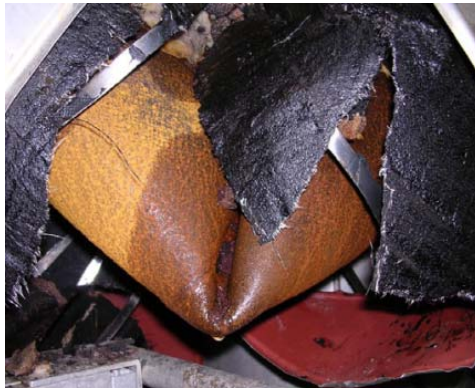
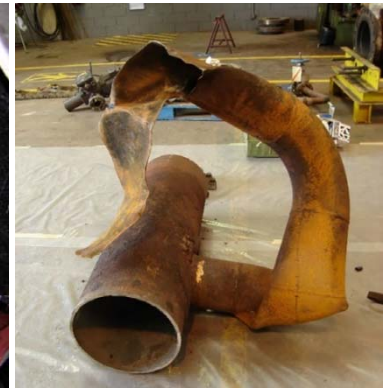
Ett katastrofalt rörhaveri på ett 200 mm isolerat stålrör, innehållande icke-korrosiv krackgas (~ 40% eten), inträffade i en fabrik. Händelsen började som en liten läcka, som upptäcktes av operatörer. Röret fallerade när röret var isolerat och trycklöst. Som tur var vicktes röret när det fallerade, vilket begränsade storleken på utsläppet. Inga personer skadades.

Rörledningen var 30 år. Det användes för regenerering när driften alternerade mellan tre olika temperaturbetingelser :

- Normal drift vid -17°C
- Regenerering vid 220°C
- Rundgång/Standby vid rumstemperatur

Dessa förändringar i drifttemperatur orsakade kondensation av vatten från omgivande luft på utsidan av röret och avdunstning. Detta är en välkänd risksituation för korrosion under isolering (CUI). Det kan lätt missas om teamet för mekanisk integritet (Inspektion) inte är medvetna om växlande driftförhållanden.

- Känn till vilken utrustning i din fabrik som är mest känslig för CUI, t.ex stålrör, rör med kall eller cyklisk service eller rör innehållande en frätande vätska.

- Era korrosionsexperter kan förse er med information, som hjälper er att få kunskap om CUI i er fabrik.
- När du rör dig i fabriken, titta efter skadad isolering, höljen eller tätningar där vatten kan komma in. Dessa områden bör inspekteras och isoleringen lagas.

- Rapportera omedelbart om du upptäcker några läckor. Titta efter tecken på vätska innanför isoleringshöljet såsom droppar eller pölar (även om det "endast är vatten"), missfärgning, rostfläckar eller blåsbildning. Följ upp för att säkerställa att läckan har lagats inom rimlig tid.

- Om isoleringen tas bort för underhåll eller reparationer, passa på att kontrollera utrustningen med tanke på korrosion. Kom också ihåg att arbetet inte är klart innan isoleringen är utbytt.
