الأنابيب والمعدات المسدودة- أكثر من مصدر ازعاج

سبتمبر 2019

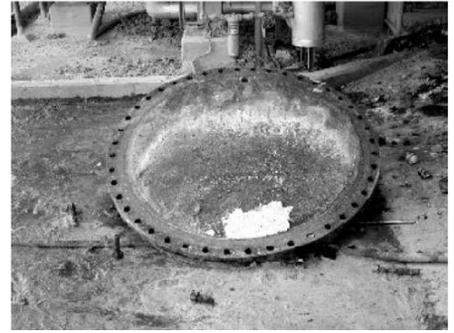
الشكل 2: غطاء منفجر

تحقق مجلس الولايات المتحدة للسلامة الكيميائية والتحقيق في المخاطر (CSB) في حادث تسببت فيه عملية ما إلى إعاقة فتحة التهوية (الشكل 1) وصمام التحرير في خزان تدفق النفايات. عندما جاء موظفو الصيانة إلى خزان تدفق النفايات لتنظيفه، أدى الضغط المتبقي إلى تفجير الغطاء الثقيل (الشكل 2)، مما أدى إلى مقتل الثلاثة جميعهم. لماذا حدث هذا؟

لماذا فتح عمال الصيانة الخزان أثناء تعرضه للضغط؟ أثناء بدء التشغيل، هل تم تحويل عملية المنتج الخارج عن المواصفات إلى خزان النفايات الذي أطلق الغاز، وزاد إنسداد فتحة التهوية من الضغط في الخزان. وتم أيضًا إنسداد مؤشر الضغط (المقياس) ولم يسجل أي ضغط.

- تعتبر الخطوط والمعدات المسدودة مؤشرات على مشاكل أخرى - اضطراب في العملية، تآكل زائد، وما إلى ذلك. الإبلاغ عن الإنسداد حتى في حالة حدوث مشكلة بسيطة في العملية.
- يجب فحص الخطوط أو المعدات ذات الإنسداد بشكل متكرر لتجنب الاضطرابات والمشاكل المتعلقة بإزالتها.
- قبل أن تزيل الأنابيب أو المعدات لتنظيفها توقف لمراجعة كيفية سير العمل وما هي الأخطار الأخرى التي يمكن أن تتسبب في حدوث تعرض أثناء عملية التنظيف.
