Pluggade rör och utrustning – mer än en olägenhet

september 2019

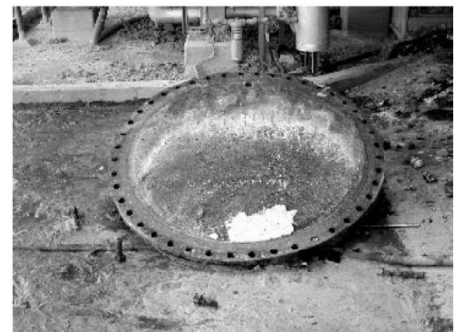
Fig. 2 Luckan som blåstes ur

CSB utredde en händelsen då en ventil och en säkerhetsventil i en avfallstank pluggades vid en processtörning (figur 1). När underhållspersonalen skulle öppna avfallstanken för rengöring, gjorde kvarvarande tryck att den tunga luckan sköts iväg (figur 2), varvid tre av personerna omkom. Varför inträffade detta?

Varför öppnade underhållspersonalen tanken när den fortfarande var under tryck? Under uppstarten hade off-spec-produkten styrts till avfallstanken för avgasning. Beläggningar på ventilen gjorde att trycket ökade i tanken. Tryckmätaren var också pluggad och registrerade inget tryck.

- Pluggade ledningar och utrustning är tecken på andra problem – en processtörning, ökad korrosion etc. Rapportera pluggning även vid mindre produktionsstörningar.
- Ledningar och utrustning, som pluggar igen ofta, måste utredas för att undvika störningar och problem med att rensa dem.
- Innan arbete att rensa ledningar eller utrustning påbörjas, gå igenom hur arbetet ska genomföras och vilka andra risker som kan finnas under rensningen.
