Mga mensahe para sa mga Tauhan ng Pabrika

## Mapanganib na Mga Kemikal na Nakatago sa Payak na Paningin

Oktobre 2020

Pagkawasak sa pantalan ng Beirut

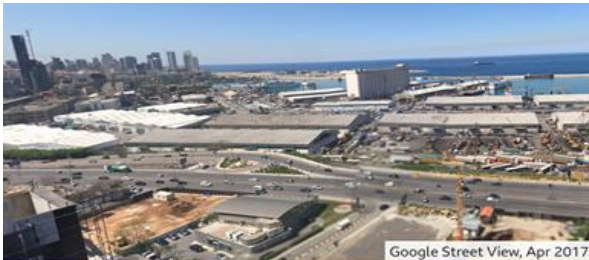
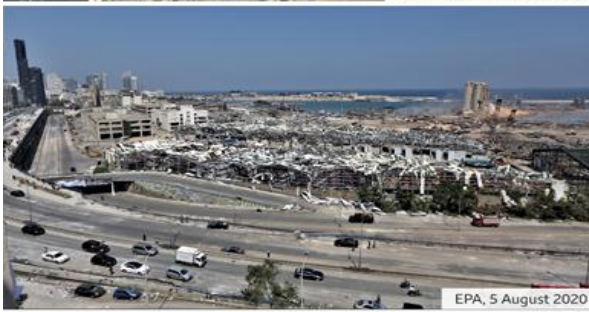
Lugar ng Daungan sa Beirut Lebanon bago at pagkatapos ng pagsabog ng Agosto 4, 2020

Noong Agosto 4, 2020, isang malawakang pagsabog ang naganap sa Beirut, Lebanon na pumatay sa halos 160 katao, nasugatan ng higit sa 5,000 at nag-iwan ng tinatayang 300,000 katao na walang tirahan \*. Sa oras na ito, wala pang pagtatantya ng mga pinsala o sanhi ng pagsabog. Ang materyal, ammonium nitrate (AN), ay isang pangkaraniwang pataba, ngunit ginagamit din bilang isang ahente ng pagsabog sa pagmimina. Humigit-kumulang 2750 tonelada (3030 US tonelada) ang naimbak sa isang bodega nang higit sa 6 na taon. Alam ng mga lokal na opisyal ang pagkakaroon at edad ng materyal, ngunit hindi sapat ang pagsisikap na pamahalaan ang operasyon ng imbakan. Ang ilang mga daungan ay gumawa ng mga hakbang upang malimitahan o maalisan ang pag-iimbak ng AN bilang tugon sa pagsabog ng Beirut. (ref. Washington Post Agosto 21, 2020)

- Maghanap ng mga tambol o lalagyan na matagal na sa iyong lugar. Suriin ang petsa ng pagkawalang bisa ng mga ito at kumpirmahin ang wastong mga kondisyon sa pag-iimbak.
- Kung nakakita ka ng isang hindi napapanahong lalagyan, ipagbigay-alam kaagad sa iyong superbisor. Huwag subukang buksan o ilipat ang isang lumang lalagyan - ang materyal ay maaaring maging hindi matatag o ang lalagyan ay maaaring masisira.
- Kahit na ang isang lalagyan ay hindi lampas sa petsa ng pagkawalang bisa nito, tanungin kung bakit nandiyan. Marahil ay iniwan ito at nakalimutan. Kailangan itong maipadala sa tamang lugar ng pag-iimbak.
- Kapag gumagamit ng mga materyales hanapin ang petsa ng gawa at gamitin muna ang pinakalumang materyal - **KUNG HINDI PA ITO LAMPAS SA PETA NG PAGKAWALANG BISA!**
