पहले घटित हुई नाइट्रोजन से होने वाली अपघात की घटनाये सजीव अनुस्मारक है

अप्रैल 2021

नाइट्रोजन एक सुरक्षा कवच, परंतु इस के गम्भीर प्रणाम है।

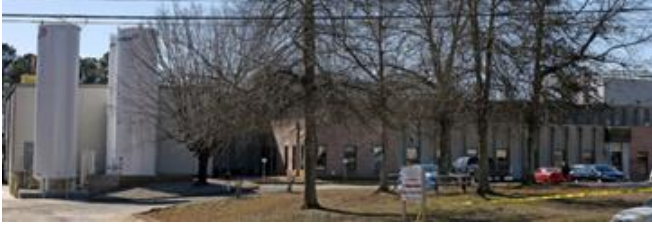
चित्र संख्या 1. नाइट्रोजन के स्त्राव होने से 6 अपघात होने वाली घटना का स्थान
स्त्रोत : बीमा पत्रिका

गैस्विले, जोर्जिया, यू एस (US) में गत समय में घटित घटना में काफी मात्रा में द्रव्य नाइट्रोजन का स्त्राव हुआ। एक पोल्टी प्रोद्योगिकी (प्रोसेसिंग) संयंत्र में मुर्ग उत्पादों को शीघ्रता से जमाव करने के लिये तरल नाइट्रोजन का इस्तेमाल किया जाता था। यह घटना घटित होने से 4-6 सप्ताह से पहले ही इस जमाव वाले उपकरण का किया जाने लगा था। इस घटना में 6 कर्मचारियों की मृत्यु हो गई और अन्य 12 लोगों को हस्पताल में ले जाना पड़ा। 130 लोगों को वहाँ से सुरक्षित स्थान पर ले जाना पड़ा। एक अनुरक्षण प्रबंधक ने प्रोसेस में नाइट्रोजन के प्रवाह को बंद करने के लिये, बाहर लगे हुये वाल्व को बंद कर दिया और इस प्रकार लोगों को नाइट्रोजन के सम्पर्क में आने से बचा लिया। जब इस के कारणों की जांच की जा रही है, यह एक हम सब के लिये अनुस्मारक (reminder) है कि नाइट्रोजन से होने वाले जोखिमों को समझा जाये और नाइट्रोजन के आसपास होने वाले प्रचालनों में क्या अतिरिक्त सावधानिया बरती जानी चाहिये।

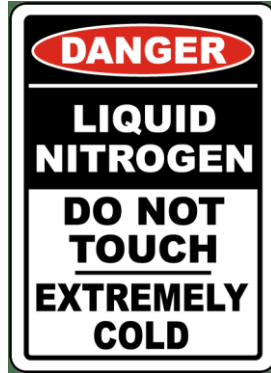
चित्र संख्या 2. तरल नाइट्रोजन के जोखिम होने के संकेत चिन्ह
