후각으로 정말 알 수 있나요? 아마도 아닐 겁니다!

2021년 9월

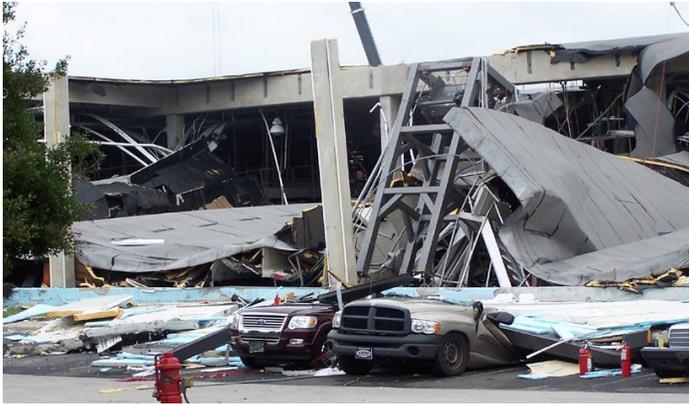
무슨 사고가 발생했나요? 2009년 6월 9일, 미국 노스캐롤라이나주 가너에 있는 육류 가공 공장이 천연가스 폭발로 인해 손상되었습니다. 건물 일부가 무너지면서 근로자 3명이 사망했습니다. 4명의 근로자가 치명적인 화상을 입었고, 71명은 병원으로 이송되었습니다. 3명의 소방관이 공장 냉장 시스템의 독성 무수암모니아에 노출되었습니다. 약 18,000 파운드 (8165kg)의 암모니아가 누출되었고, 공장의 많은 부분이 손상되었습니다.

무엇이 잘못 되었나요? 유틸리티룸에 새로운 가스연료 온수기를 설치하는 동안 온수기 제조업체의 작업자가 천연 가스를 사용하여 새 가스라인의 내부 공기를 빼내려고 했습니다. 제거된 연료 가스가 유틸리티룸으로 흘러 들어갔습니다. 배기 팬으로 환기가 어느 정도 되고는 있었지만 가연성 가스 검지기는 이 지역을 모니터링하는 데 사용되지 않았습니다. 직원들은 배관에서 언제 효과적으로 공기가 제거되었는지 여부를 확인하기 위해 후각에 의존했습니다.

무엇을 간과했나요? 일부 인근 직원들은 가스 냄새가 났지만 다른 사람들은 가스 냄새를 맡지 못 했습니다. 가스 냄새를 알아차린 직원은 이것이 새 온수기를 가동하는 정상적인 과정이라고 생각해 걱정하지 않았습니다. 온수기 제조업체나 공장 직원들은 공기 제거작업으로 인해 천연가스가 유틸리티룸에서 폭발하한계(LEL)를 초과하는 수위로 위험하게 쌓이고 있다는 사실을 알지 못했습니다. 유틸리티룸에는 비기밀 전기기기를 포함한 여러 잠재적인 점화원이 존재해 가스에 불이 붙을 수 있었습니다.

- 위험한 가스를 감지하기 위해 후각에만 의존하지 마십시오, 신뢰성이 떨어집니다. 만약 유해 가스 냄새가 나는 경우 해당 지역을 벗어나 즉시 관리자에게 보고 하세요.
- 유해 가스 정화가 필요한 경우 배출 절차를 신중하게 따르십시오. 유해 가스가 통풍이 잘 되는 지역으로 배출 되는지 확인하세요.
- 유해 가스가 존재하는 배관을 열거나 개봉하기 전에 위험요인 검토를 수행하거나 적절한 허가를 거쳐 필요한 모든 안전 시스템이 가동되는지 확인합니다.
- 가스 검지기를 사용하기 전에 자격이 있는 전문가에 의해 교정되었는지 확인하고 제조업체의 지침에 따라 사용 하십시오.
