Lynnedslag – Uha-da-da !

September 2022

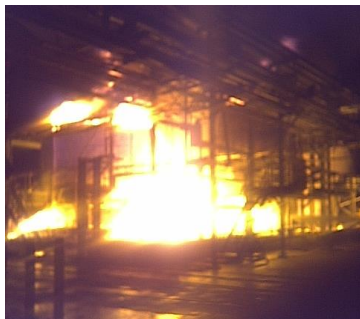
Figur 1. Tanke i brand efter et lynnedslag

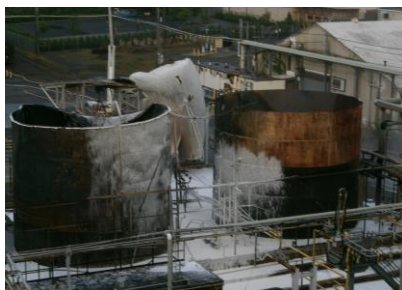
Figur 2. Tankene efter branden
