間違った物質 + 間違ったタンク = トラブル

2023年5月

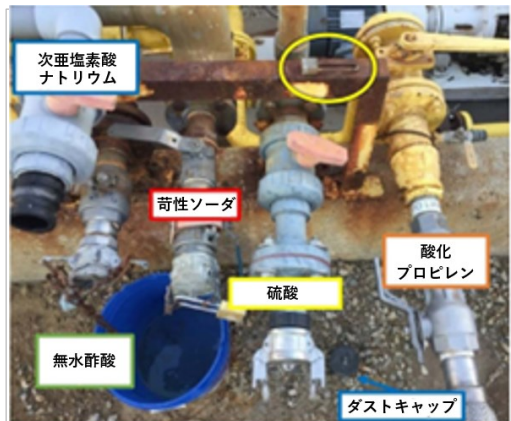
図1: MGPI社の化学物質タンクへの接続部。金属フレーム上に硫酸充填ライン用の南京錠(丸で囲んだ部分)が置かれ、地面に次亜塩素酸ナトリウムの防塵キャップが落ちたまま。(CSB report 2017-01-I-KS 参照)

2016年10月21日、カンザス州アッチソン(Atchison)にあるMGPI Processing, Inc. (MGPI)の施設で、混ぜてはいけない二つの化学物質を誤って混合させた。この事故は、酸供給業者がMGPI社の工場のタンクヤードに定期的に硫酸を送液する作業の途中で発生した。トラックの運転手が誤って次亜塩素酸ナトリウム(漂白剤)タンクの接続部に配送ホースを接続した。硫酸と次亜塩素酸ナトリウムは混合禁忌の物質であり、これらが混合したことで、塩素やその他の化合物を含む煙が発生した。

- 接続部において、化学物質別のラベル表示が不適切だった。(図1の写真の表示は、事故当時はなく、分かり易くするために追記したもの)
- 会社側と業者の運転手との間で、正しい接続箇所に関してコミュニケーションを取るシステムが脆弱だった。
- オペレータが酸の移送を許可する前に接続が正しいかどうかを確認しなかった。
- 荷降ろし手順書に間違いと矛盾があった上、オペレータは手順をよく理解していなかった。

- 現場巡回の際には、配管のラベルに注意を払うこと。ラベルに紛失や損傷を見つけたら、速やかに対処すること。
- 積み降ろしステーションに複数の接続箇所がある場合は、接続箇所が正しくて、表示が適切かを確認すること。
- 荷降ろしの手順書を読み、それに従うこと。もし、手順が明確でなかったり、間違っていた場合は、上司に知らせて訂正してもらうこと。
- 荷役作業のハザード分析では、移送ホースを間違ったタンクに接続したらどうなるかを問題提起すること。PHAチームは、CRW4のような化学物質適合性評価用のツールを使用すべきである。
(<https://www.aiche.org/search/site/CRW4>)
