Буруу материал + Буруу танк = Аюул

2023 оны 05 сар

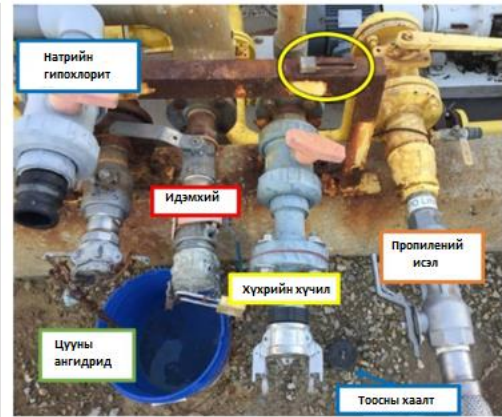
Зураг 1: MCPi компанийн үйлдвэрт байрлах химийн бодисын танкуудын холболт – Хүхрийн хүчил дүүргэх шугамын цоож (дугуйлсан) төмөр хүрээнд дээр байна. Натрийн гипохлоритын тоосны хаалт газар дээр байна. (Эх сурвалж: CSB тайлан 2017-01-I-KS)

2016 оны аравдугаар сарын 21-ний өдөр Канзас мужийн Атчисон хотод байрлах MGPI компанийн боловсруулах үйлдвэрт хоорондоо тохирдоггүй хоёр химийн бодисыг санамсаргүй хольжээ. Үйлдвэрийн танк хадгалах талбайд хүчил ханган нийлүүлэгчээс илгээсэн хүхрийн хүчлийг зөөвөрлөх ердийн үйл ажиллагааны үед тус осол тохиолдсон байна. Ачааны машины жолооч бодис дамжуулах шлангыг буруу цэгт буюу натрийн гипохлорит (цайруулагч)-ийн танктай холбожээ. Эдгээр хоёр материал хоорондоо тохирдоггүй бөгөөд хүхрийн хүчил натрийн гипохлориттой холилдооны улмаас хлор болон бусад нэгдлүүдийн найрлага бүхий манан дэгдсэн байна.

- Өөр өөр төрлийн химийн бодисуудын холболтын цэгүүдийг ялгах хаягжилт муу. (Зураг 1 дээрх хаягжилт осол тохиолдох үед байгаагүй ба зургийг тодруулахын тулд нэмсэн болно.)
- Тус компани болон хүргэлтийн жолоочийн зүгээс холболтын цэг зөв эсэхийг баталгаажуулах процесс сул.
- Оператор хүчил юлэхийн өмнө холболтын цэг зөв эсэхийг нягтлаагүй.
- Бодис юлэх журмын алдаа, үл нийцэл болон тухайн журмын талаарх оператуудын ойлголт хангалтгүй.

- Химийн бодис ачих, буулгах зэрэг гар ажиллагаа ихтэй ажлуудад нарийн боловсруулсан журам хэрэгтэй бөгөөд шугам хоолой, холболтын цэгүүдийг тодорхой ялгаж тэмдэглэх ёстой.

- Зарим компани бодис юлэх болон татах хоолойд тусгай холбогч хошуу угсардаг учир зөвхөн тохирох материалын шлангаас бусад шланг таардаггүй байна.
- Бодис хүргэлтийн үед талбай дээр үйлдвэрийн ажилтан биечлэн байлцах талаарх шаардлагыг ажлын журамд тусгах хэрэгтэй. Үйлдвэрийн ажилтан болон хүргэлтийн жолооч химийн бодис юлэхээс өмнө холболт зөв эсэхийг бататгах ёстой ба ингэхдээ шалгах хуудас, шугам хоолойн схем ашиглах, тоног төхөөрөмжийг тойрч шалгах нь зүйтэй.

- Тойрох үзлэг хийх үед шугам хоолойн хаягжилтыг ажигла. Гээгдсэн эсвэл хуучирч элэгдсэн хаягжилтыг даруй шинээр соль.
- Бодис юлэх болон татах талбайд хэд хэдэн холболтын цэг байдаг бол тэдгээр нь алдаагүй бөгөөд тэмдэг тэмдэглэгээ нь үнэн зөв эсэхийг бататган шалга.
- Бодис юлэх журмыг уншиж, мөрд. Хэрэв зарим алхам нь тодорхой бус эсвэл алдаатай бол ахлах ажилтандаа мэдэгдэж, засуулах арга хэмжээ ав.
- Бодис юлэх болон татах ажлын аюулын дүн шинжилгээний үед хэрэв бодис юлэх хоолой буруу танктай холбогдсон бол юу тохиолдож болох талаар лавлаж асуу. Үйлдвэрлэлийн Аюулын Дүн Шинжилгээний баг CRW4 гэх мэт химийн бодис хоорондын тохирлыг шалгах багаж ашиглах нь зүйтэй. (<https://www.aiche.org/search/site/CRW4>)
