Leçons du pire accident d'ammoniac de tous les temps

Décembre 2023

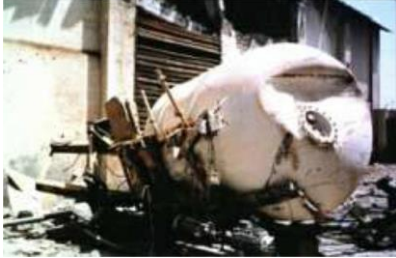
Figure 1. Citerne vue de devant

Partie de la citerne après l'explosion

Pourquoi cet événement s'est-il produit ? Le réservoir n'était pas installé de façon permanente ; Il s'agissait d'un camion-citerne empoté sur le site du fournisseur puis acheminé à l'usine. Le réservoir avait été construit conformément à la réglementation et avait 11 ans lorsqu'il s'est rompu. Le remplissage excessif répété du réservoir a entraîné une surpression et la formation de fissures. Cela a été détecté en 1991. La maintenance a réparé les fissures et le réservoir a continué d'être utilisé. La veille de l'incident, le réservoir avait été rempli à 124 % de sa capacité nominale.

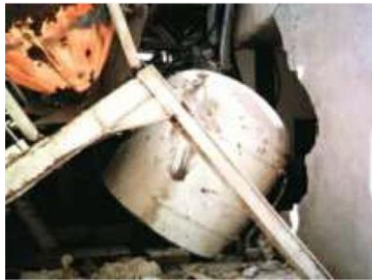
Figure 2. Citerne vue de derrière
