## O Pior Incidente de Sempre com Amoníaco – O Que Podemos Aprender? Dezembro de 2023

### Partes do caminhão cisterna após a explosão

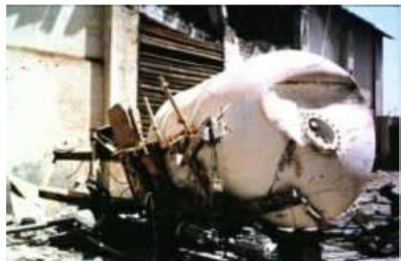
Figura 1. Frente do caminhão-tanque

A 24 de Março de 1992, ocorreu a maior libertação de amoníaco da história que teve lugar numa fábrica de produção de óleo de amendoim em Dakar, no Senegal. A cisterna de um caminhão tanque partiu-se ao meio causando a libertação de 22 toneladas (50,000 libras) de amoníaco anidro. Fragmentos da explosão furaram outro equipamento processual que também continha amoníaco. A nuvem densa de amoníaco espalhou-se rapidamente pela fábrica de óleo, pelas empresas e pelas comunidades próximas. No final faleceram 129 pessoas e 1150 ficaram feridas.

Porque é que este evento aconteceu? O tanque não era uma instalação permanente, era um caminhão cisterna que era cheio na fábrica do fornecedor, e depois transportado para a fábrica de óleo. A cisterna estava construída de acordo com os regulamentos e tinha 11 anos de idade quando falhou. O sobreenchimento repetido da cisterna levou à sobrepressurização e à formação de fissuras. Isto tinha sido detetado em 1991. Os trabalhadores de manutenção repararam as fissuras e a cisterna continuou a ser usada. No dia antes do incidente, a cisterna tinha sido cheia até 124% da sua capacidade máxima.

- A informação crítica de processo, tal como o nível máximo de enchimento, deve estar assinalada no tanque, no local da ligação para enchimento e também deve ser um aviso especial no procedimento de enchimento.
- Nunca sobreencer ou exceder a capacidade nominal de um equipamento. Se for alimentado mais material que a capacidade nominal, consulte o seu supervisor.
- Reparções em tanques e outros equipamentos requerem um conhecimento especializado. Se lhe pedirem para proceder a uma reparação em que não esteja formado ou certificado para a fazer, questione. É melhor ter um atraso no processo do que um desastre no processo.
- Leia, sem custos, na revista Chemical Engineering Progress este artigo acerca deste incidente: <https://www.aiche.org/resources/publications/cep/2023/july/learning-worst-ammonia-accident>
