Şimdiye Kadarki En Kötü Amonyak Olayı - Ne Öğrenebiliriz? Aralık 2023

Kapların Aşırı Doldurulması Felaket Sonuçlarına Neden Olabilir!

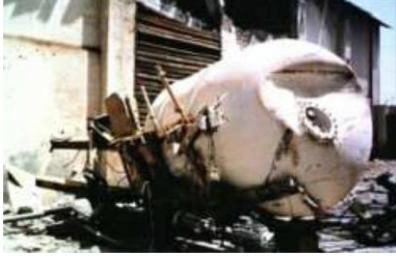
Şekil 1. Tankerin ön tarafı

Patlama sonrası tankerin parçaları

Bu olay neden oldu? Tank kalıcı olarak kurulmamıştı; amonyak tedarikçisinin sahasında doldurulan ve daha sonra fabrikaya nakledilen bir tanker kamyonuydu. Tanker kurallara uygun olarak inşa edilmişti ve arızalandığında 11 yaşında idi. Tankın tekrar tekrar aşırı doldurulması aşırı basınç ve çatlak oluşumuna yol açtı. Bu durum 1991 yılında tespit edildi. Bakım görevlileri çatlakları onardı ve tank kullanılmaya devam edildi. Olaydan önceki gün tank nominal kapasitenin %124'üne kadar dolduruldu.

- Maksimum tank doluluk seviyesi gibi kritik proses bilgileri, doluluk bağlantı noktasında tankın üzerinde belirtilmeli ve doluluk işleminde özel bir uyarı olmalıdır.
- Bir kabı asla aşırı doldurmayın veya nominal kapasitesini aşmayın. Alıcı tankın nominal kapasitesinden daha fazla malzeme teslim edilirse amirimize danışın.
- Tankların ve diğer ekipmanların onarımı özel uzmanlık gerektirir. Eğitim almadığınız veya sertifikalandırmadığınız bir onarımı yapmanız istenirse bunu sorgulayın. Süreç felaketinden önce süreç gecikmesi yaşamak daha iyidir.
- Bu olayla ilgili Chemical Engineer Progress makalesini ücretsiz olarak şu adresten okuyun: <https://www.aiche.org/resources/publications/cep/2023/july/learning-worst-ammonia-accident>
