# Nakakatugon ba ang mga tubo sa espesipikasyon ?

Mayo 2024

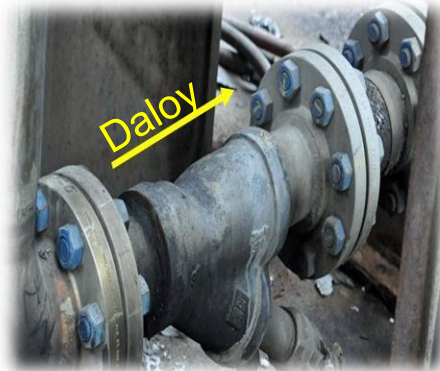
**Figura 1.**

Ang moldeng bakal na Y-na salaan ay hindi wastong naka-kabit sa isang naka-hinang na linyang asero.

Ang mga moldeng bakal na aparato, tulad ng salaan na ito, ay mas malutong kaysa hindi kinakalawang na asero. Maaari silang mabigo at partikular na ipinagbabawal sa serbisyonng may presyon ng hydrocarbon sa pamamagitan ng ilang pamantayan ng mga tubo ng industriya.

- Ang disenyo ng mga bagong sistema ng mga tubo ay dapat sumunod sa mga espesipikasyon ng mga tubo na inaprubahan ng industriya. Nagbibigay sila ng gabay para sa temperatura, presyon at tamang mga materyales.

- Ang anumang paglihis mula sa mga espesipikasyon ng mga tubo ay dapat mangailangan ng pagsusuri sa Pamamahala ng Pagbabago na kinabibilangan ng pagsusuri sa pagbabago ng isang teknikal na koponan.

- Ang lahat ng instalasyon ng mga tubo ay dapat magkaroon ng PreStart-up Safety Review (PSSR) upang matiyak na ang mga ito ay nakakatugon sa tamang detalye.

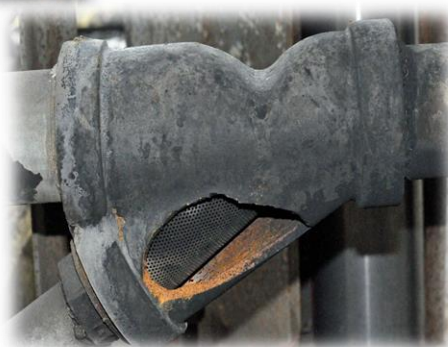
**Figura 2.**

Isang malaking butas sa salaan. Ang sobrang presyon ay nagdulot ng malutong na pagkabiya.

Isang manggagawa ang namatay at dalawang iba pa ang malubhang nasugatan sa pagsabog ng ulap na singaw at sa sunog. Hindi bababa sa 28 iba pang manggagawa ang nasugatan. Humigit-kumulang 10,000 lb. (4500 kg.) ng nasusunog na isobutylene ang napakawalan nang nabiyak ang isang 3-pulgada (75mm) Y-na salaan, malamang dahil sa paglawak ng temperatura. Ang ulap na singaw ay nagliyab na nagresulta ng pagsabog.
