Фигура 1. Опростена схема, показваща конфигурацията през 2019 г., когато при голяма газова експлозия загива 1 работник. Със съдействието на CSB (Съвет за химическа безопасност и разследване на опасности в САЩ).

През 2019 г. експлозията е последвана от изпускане на 4500 кг запалим изобутилен от неизправен Y-образен филтър. При нея един работник загива, а други двама са тежко ранени. Този инцидент води до раняването на още 28 души и до фалит на дружеството. Настоящият "Маяк" се фокусира само върху един от многото уроци, извлечени от този инцидент - огромното налягане, което възниква при разширяването на блокирани течности.

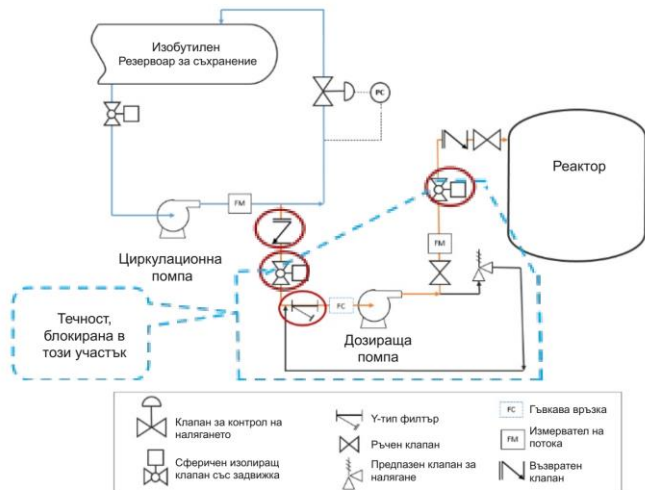
Схемата на тръбопроводите и приборите (P&ID), използвана за анализ на опасностите на процеса (PHA) е била грешна. На нея не са били показани Y-филтъра, възвратния клапан, и ръчно задействаните изолиращи клапани (Фиг. 1). Те са инсталирани, така че да образуват участък, в който течности могат да бъдат блокирани. Дружеството е изготвило първоначалното и последващото (потвърждаващо) обследване на опасностите на процеса (PHA). По време и на двете обследвания екипът не е установил пропуски в схемата и за това не е успял да идентифицира опасността от блокиране на течността и последващо топлинно разширение.

В чертежа също така е посочено, че всички тръбопроводи са заварени или с фланци от неръждаема стомана 304. Чугуненият Y-филтър с диаметър 3" е бил свързан с неръждаемия тръбопровод чрез резбови съединения, които не са отговаряли на спецификациите за тръбопроводи.

- Вашите схеми трябва точно да отразяват процеса, както той съществува на място. Ако това не е така, докладвайте за това на вашия ръководител.
- Ако участвате в анализ на опасностите на процеса, проверете точността на схемите. Ако те не са верни, посочете това на екипа.
- Препоръчително е екипът да посети на място изследваната част на процеса. Тези посещения дават възможност да се отбележат специални опасности, предпазни мерки или проблеми с тръбопроводите.
- Ако видите резбови съединения с диаметър над ¾" (19 мм) по линия, която е за опасни вещества, докладвайте за тях на вашия ръководител.
