संक्षारण – एक और छुपी हुई आशंका

अगस्त 2024

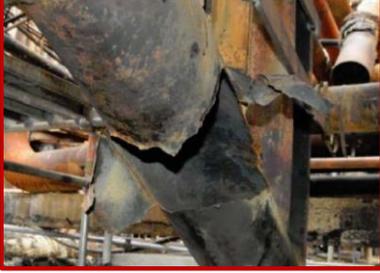
चित्र 1.

चित्र 1 में, एक पाइपिंग का पुराना खंड का क्षय हो चुका था, परंतु एक निर्णय लिया गया कि जब तक अगला निरीक्षण नहीं होता, संयंत्र को ऐसे ही चालू रखा जाएगा। पाइप विफल हो गई, गर्म, ज्वलनशील द्रव्य का निर्गमन हुआ और जिसके फलस्वरूप वाष्प के बादल का निर्माण हो गया। यह जल उठा और भीषण आग लग गई। इस घटना में कोई आहत नहीं हुआ।

- जब आप संयंत्र या उपकरण के पास देखने के लिए जाते हैं, तो आप क्षय के चिन्हों जैसे कि रंगहीन रोधन (insulation), उपकरण पर धब्बे, या संरचना और क्षतिग्रस्त कंक्रीट इत्यादि को अच्छे प्रकार से देखें।
- उन स्थानों को भी देखें जहां पर रोधन क्षतिग्रस्त हो रहा है और पानी रोधन या अग्नि सुरक्षित (fireproofing) में अंदर जा सकता है।
- रोधित (insulated) की हुई पाइप लाइनों से स्राव होती सामग्री, इस बात का संकेत है कि रोधन आंशिक रूप से क्षतिग्रस्त हो चुका है, और वहाँ से स्राव भी हो सकता है। सभी 'स्ट्रावों' का आप सावधानी से उपचार करें और इस की तुरंत सूचना आप अफेन पर्यवेक्षक को दें। बिना उचित पीपीई (ppe) के आप स्ट्रावों को न पहचानें।
- पाइपिंग और उपकरण को खोलते समय, गैसकेट, ओ रिंग का निरीक्षण करें। यदि उन पर आप को कोई संकेत जैसे कि रंगहीन होना या टूटना (crack) मिलते हैं, तो इस की सूचना आप पर्यवेक्षक को दें। इस यह संदेश मिलता है कि वर्तमान प्रयोग के लिए गैसकेट या ओ रिंग की सामग्री उचित नहीं है।

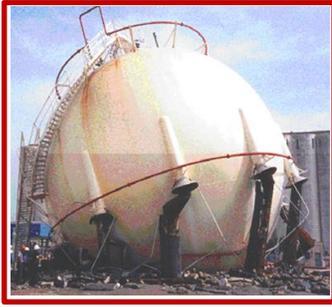
चित्र 2.

चित्र 2 में, एक गोलाकार टैंक में द्रवित प्राकृतिक गैस (एलएनजी) के लिए प्रयोग किया जाता था। उस का पानी भरकर परीक्षण (हाइड्रो टेस्ट) किया जा रहा था। पानी (विशिष्ट घनत्व 1.0) को निरीक्षण सामग्री के रूप में प्रयोग किया जा रहा था परंतु एलएनजी (विशिष्ट घनत्व 0.45) से दौगुना भारी होता है। गोलाकार आकृति के पैरो (legs) को अग्नि से सुरक्षित (fireproofing) की गई थी और किसी को इस का एहसास नहीं हुआ कि fireproofing के नीचे पैरो में क्षय हो चुका है। पानी के अतिरिक्त भार ने आकृति के पैरो को विफल कर दिया। एक व्यक्ति घायल हुआ, और अन्य व्यक्ति की बाद में मृत्यु हो गई।
