## 有些捷徑可能會縮短生命

2024年10月號

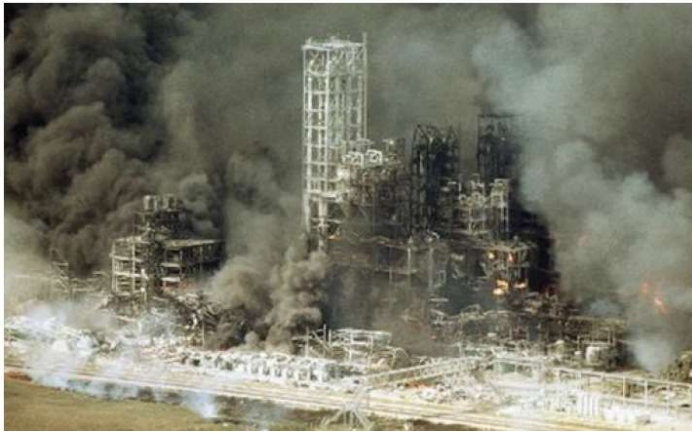
圖 1：爆炸後花了 10 小時才得以控制火勢（參考文獻1）
