## Alcune scorciatoie possono abbreviare la vita **Ottobre 2024**

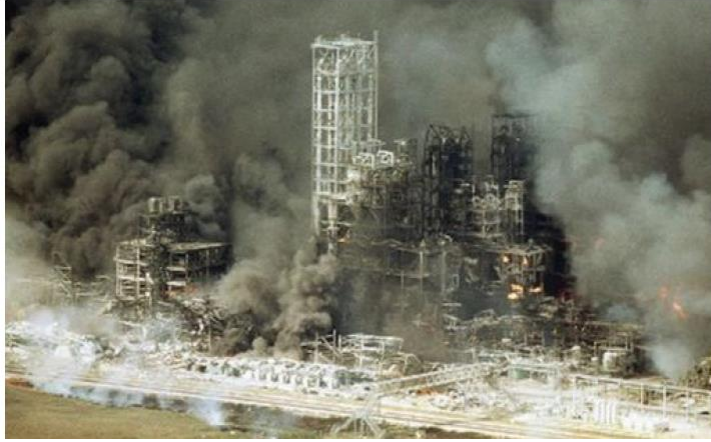
**Figura 1:** Gli incendi successivi alle esplosioni hanno richiesto 10 ore per essere domati (ref 1)
