## Alguns atalhos podem encurtar vidas

Outubro de 2024

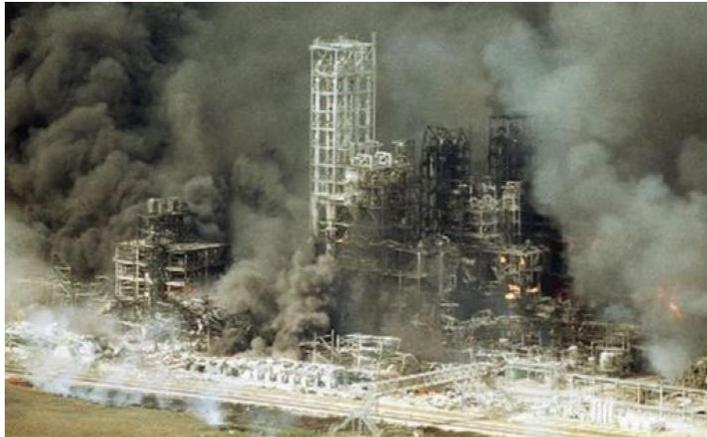
**Figura 1:** Os incêndios após as explosões demoraram 10 horas a ser controlados (ref 1)
