## Unele scurtături pot scurta vieți

Octombrie 2024

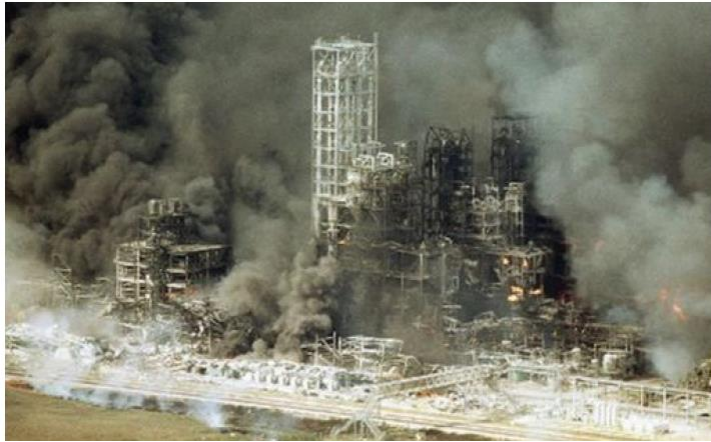
*Figura 1: După explozii, incendiile au durat 10 ore pana au putut di tinute sub control (ref 1)*
