Algunos atajos, acortan la vida

Octubre 2024

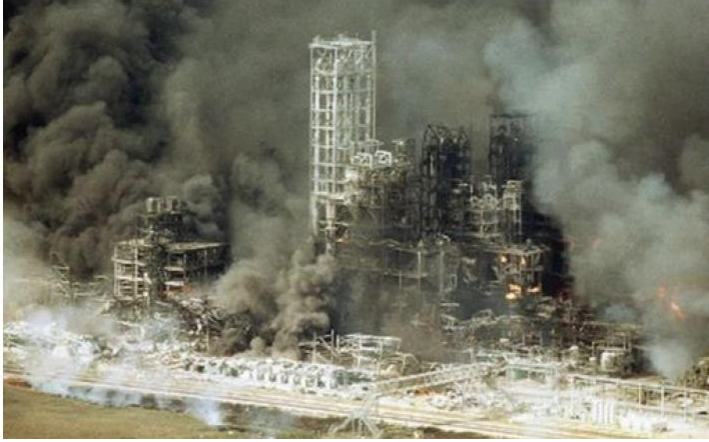
Figura 1: Los incendios posteriores a la explosión se tardaron 10 horas en controlar (ref 1)
